# INWENTARYZACJA BUDOWLANA

TEMAT: **INWENTARYZACJA BUDOWLANA BUDYNKU MIEJSKIEGO  
OŚRODKA KULTURY W POLICACH**

ADRES: **72-010 POLICE ULICA SIEDLECKA 1A**  
działka nr geod.2251/4 obręb Police , jedn.ew. Police

## **OPIS DO INWENTARYZACJI BUDOWLANEJ BUDYNKU MIEJSKIEGO OŚRODKA KULTURY W POLICACH , POLICE UL. SIEDLECKA 1A**

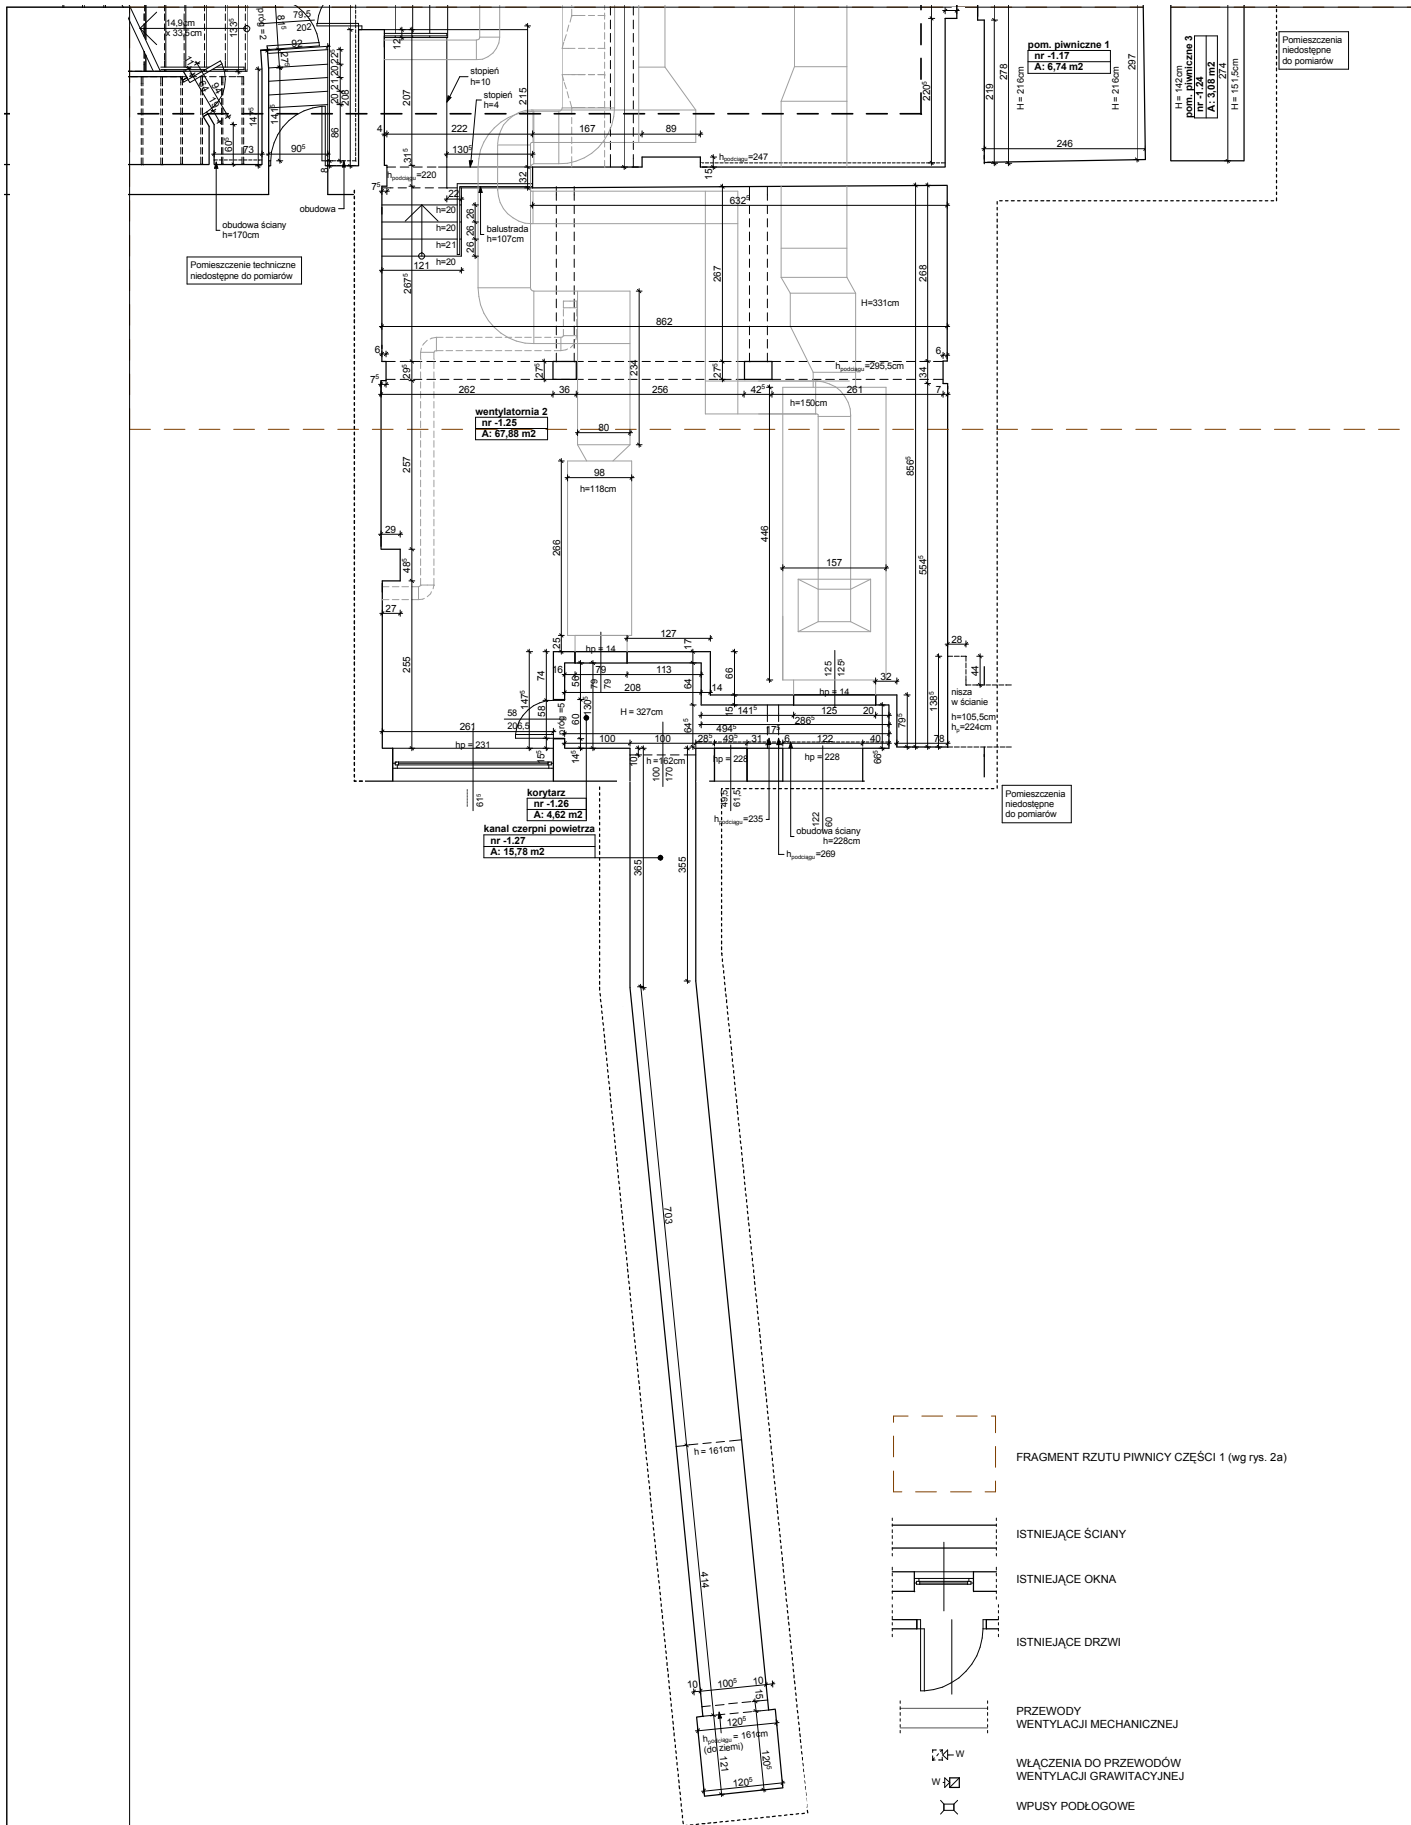
FRAGMENT RZUTU PIWNICY CZĘŚCI 1 (wg rys. 2a)

Występuje na fragmencie. Zajęta jest w większości przez pomieszczenia techniczne – wentylatornię. Znajduje się tu również pracownia fotograficzna, modelarska, studio muzyczne i magazyny.
